## 北海道胆振東部地震により被害を受けた 苫東厚真発電所の点検結果と復旧見通しについて

### 【苫東厚真発電所の復旧見通し】

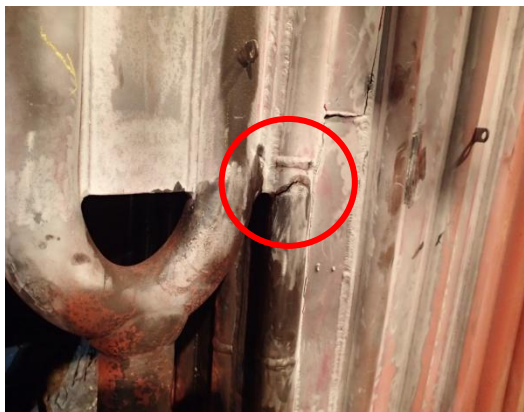
1号機：ボイラー管損傷状況

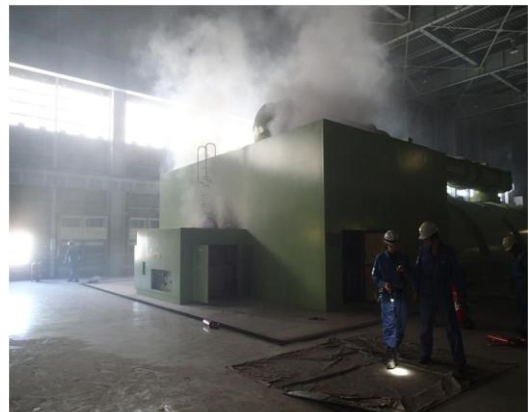
4号機：タービン出火状況

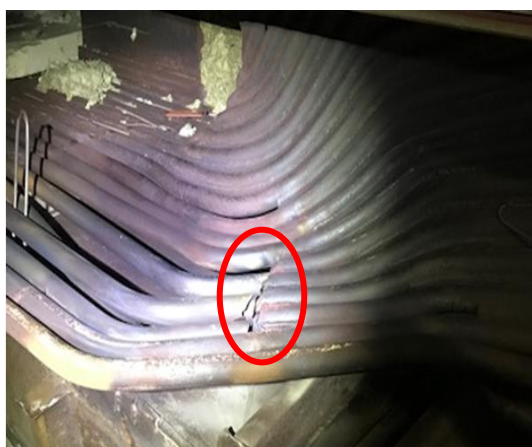
2号機：ボイラー管損傷状況①

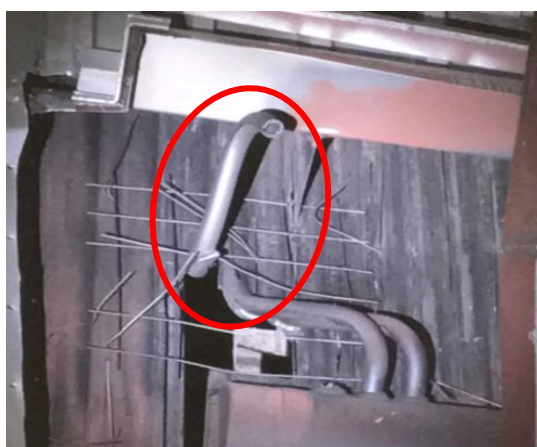
2号機：ボイラー管損傷状況②
